# Cserénfa

**TELEPÜLÉSKÉPI ARCULAI KÉZIKÖNYV 2017**

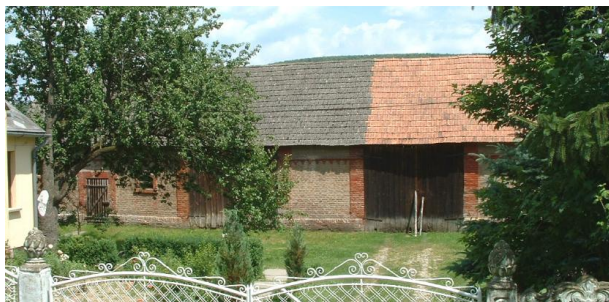
Cserénfa, Fő u. 28. szám, 5 hrsz. Az utcával párhuzamos gerincű nyeregtetős, oromfalas gazdasági épület környezetéből kiemelkedő jelentős tömegével, eredeti téglarchitektúrával kialakított homlokzatával és nyílászáróival településképi és településtörténeti értéket képvisel.

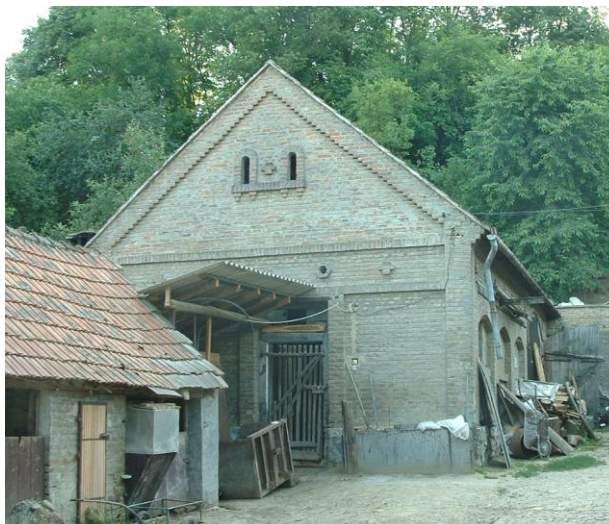
Cserénfa, Fő u. 2 szám, 42 hrsz. A lakóudvaron oldalhatáron álló nyeregtetős, oromfalas gazdasági épület kialakításánál a tégladíszítő elemek szimmetrikus használata dominál. A nyílászárók homlokzati beugratásával tagolt oromfalon a padlásnyílások és tagozatok geometrikus kialakításával, eredeti ajtajával az épület településtörténeti és építészeti szempontból helyi értéket képvisel.

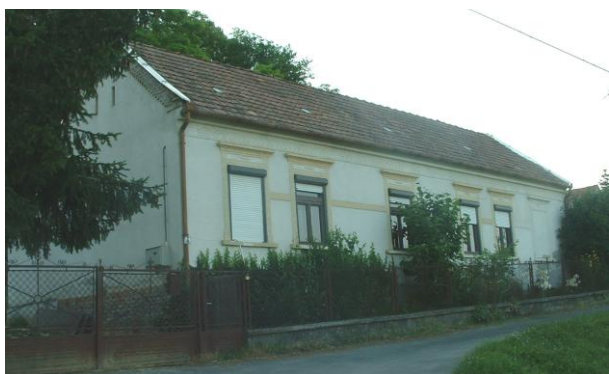
Cserénfa, Fő u. 4 szám, 44 hrsz. Az 1935-ben épített, utcával párhuzamos gerincű, nyeregtetős, oromfalas, egytraktusos lakóépület eredeti formáját őrzi. Utcai homlokzatát a nyílásrendet kiemelő füleskeret tagolja.

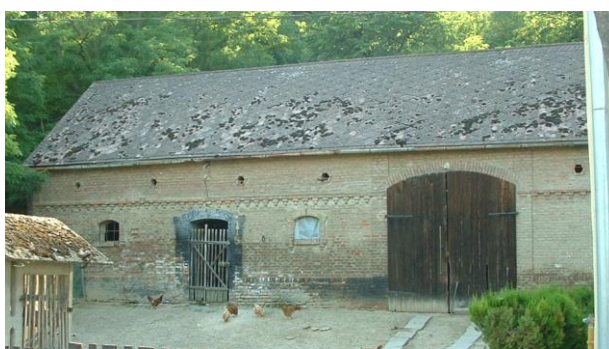
Cserénfa, Fő u. 22 szám, 60 hrsz. Az udvarházas beépítésű lakóudvaron álló, jelentős tömegével utcára forduló nyeregtetős, oromfalas gazdasági épület mértéktartó téglarchitektúrával épült

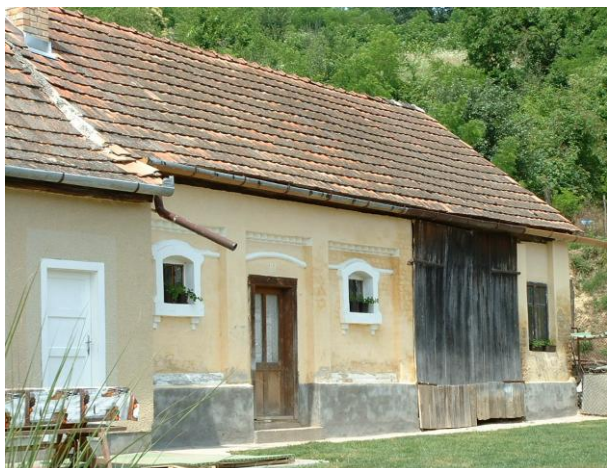
Cserénfa, Kossuth L. u. 16. szám 79 hrsz. A lakóház mögé oldalhatárra épített nyeregtetős, oromfalas gazdasági épület, eredeti nyílásrendjét és homlokzati kialakítását őrzi.

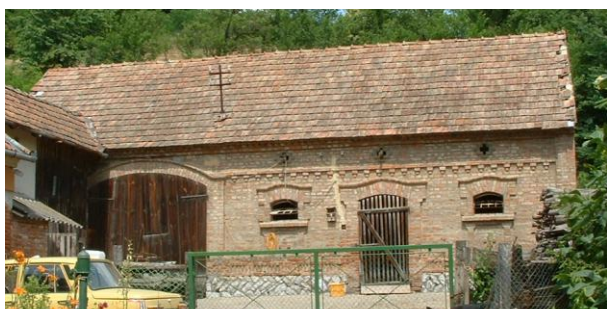
Cserénfa, Kossuth L. u. 20 szám, 82 hrsz. A keresztcsűrös lakóudvart lezáró, udvarra tömegével beforduló, nyeregtetős, oromfalas gazdasági épület finoman osztott homlokzatával, az eredeti fakapu magasságában futó szellőzőnyílásokkal megtört falsávvval jelentős építészeti érték

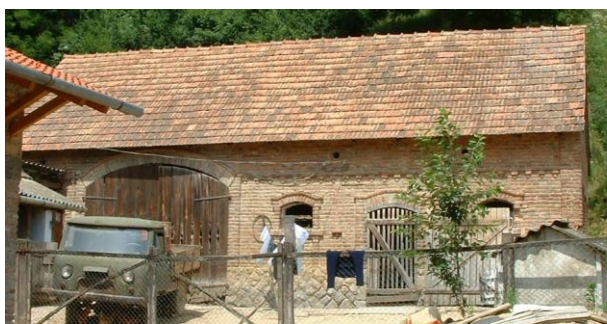
Cserénfa, Kossuth L. u. 23 szám, 84 hrsz. A gazdasági épület hagyományos tömegalakításával, eredeti nyílásrendjével településtörténeti szempontból helyi védelmet érdemel.

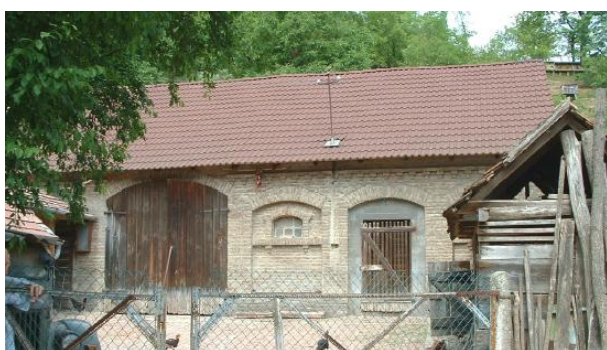
Cserénfa, Kossuth L. u. 24 szám, 85 hrsz. A nyílásosztást kiemelő - falsíkot díszítő tagozatokkal megtört - homlokzatú terméskő és téglából természetes anyagokkal kialakított épület településtörténeti, településképi szempontból egyaránt helyi építészeti értéket képvisel.

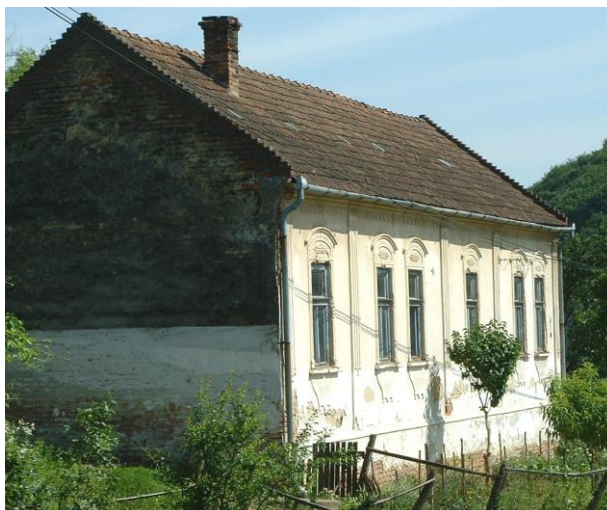
Cserénfa, Kossuth L. u. 29 szám, 90 hrsz. Az utcával párhuzamos gerincű, nyeregtetős lakóépület jelentős tömegével, eredeti karakterét őrző homlokzatkialakításával, a lakóudvaron álló gazdasági épülettel együttesen településtörténeti és településképi értéket képvisel

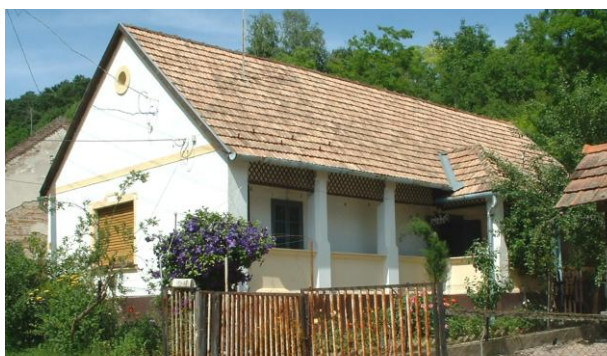
Cserénfa, Kossuth L. u. 39. szám, 92 hrsz. Az 1942-ben épített lakó és gazdasági épületek településképi és településtörténeti értéket képviselnek.

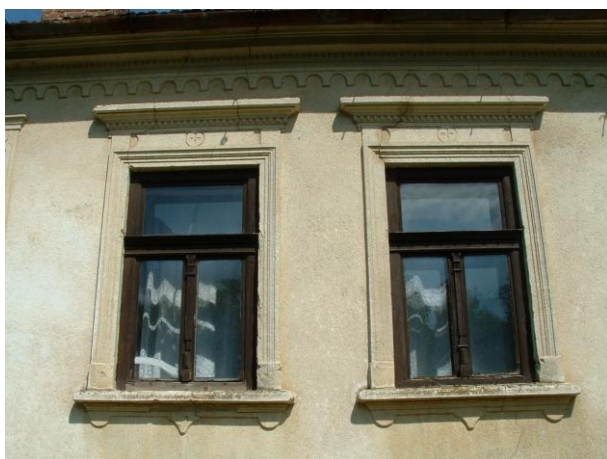
Cserénfa, Kossuth L. u. 35 szám, 93 hrsz. Utcai homlokzatát - eredeti faragott fa nyílászáróit keretező - ablakszemöldök és füleskeret, párkányzatnál csipke-díszítősor tagolja.

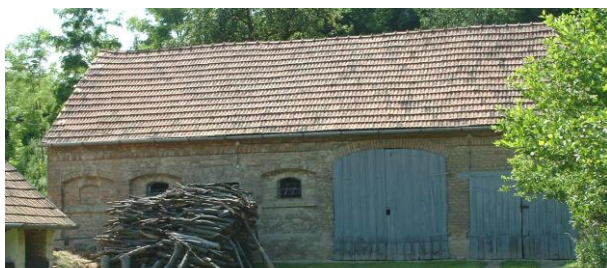
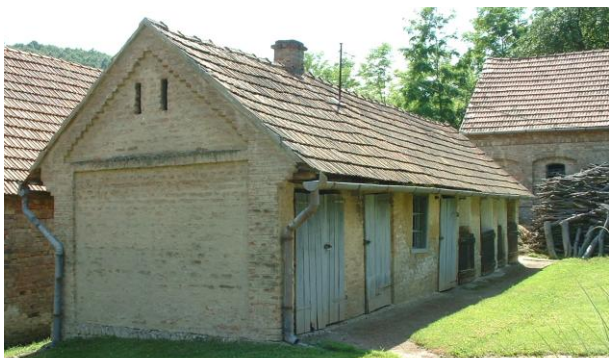
Cserénfa, Kossuth L. u. 33 szám, 101 hrsz

Cserénfa, Kossuth L. u. 33 szám, 101 hrsz. A zártudvaros beépítésű lakóudvaron 1940-ben épült, tömegével jelentősen kiemelkedő gazdasági épület és az előtte álló, a lakóépülettel párhuzamosan beforduló ól-építmény együttesen helyi védelemre érdemes.

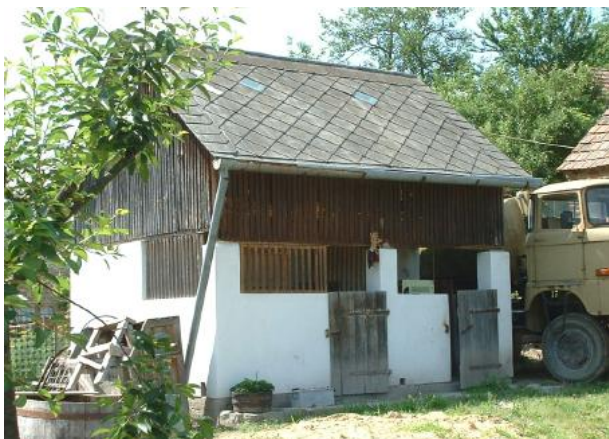
Cserénfa, Ady E. u. 2. szám, 107 hrsz. A nyeregtetős, faoromzatos ól és góré felépítmény eredeti formáját őrzi.

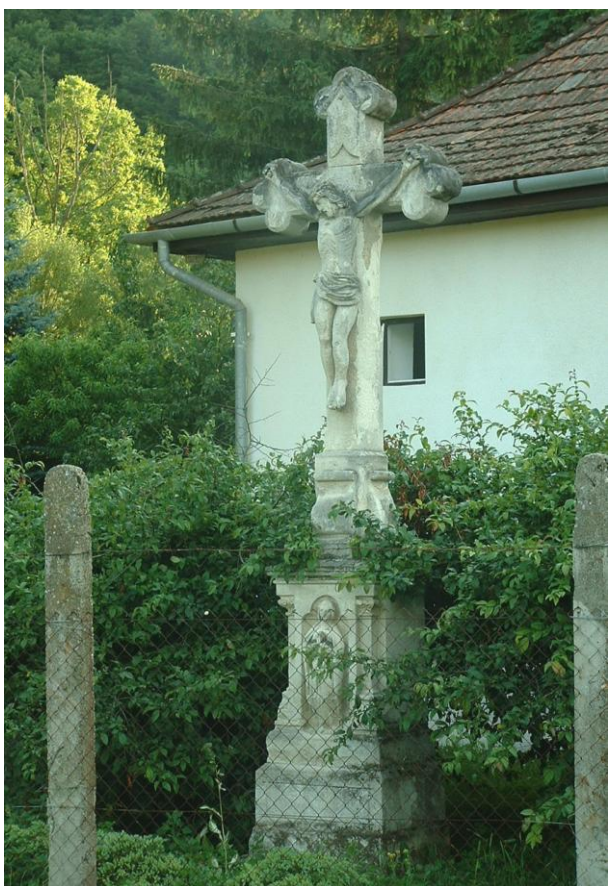
Cserénfa, Dózsa Gy. u. 1 szám, 139 hrsz. A volt általános iskola udvarán álló kőkereszt, talapzatán fülkenyílásban elhelyezett Szűz Mária szoborral. A kereszt településképi szempontból jelentős érték.

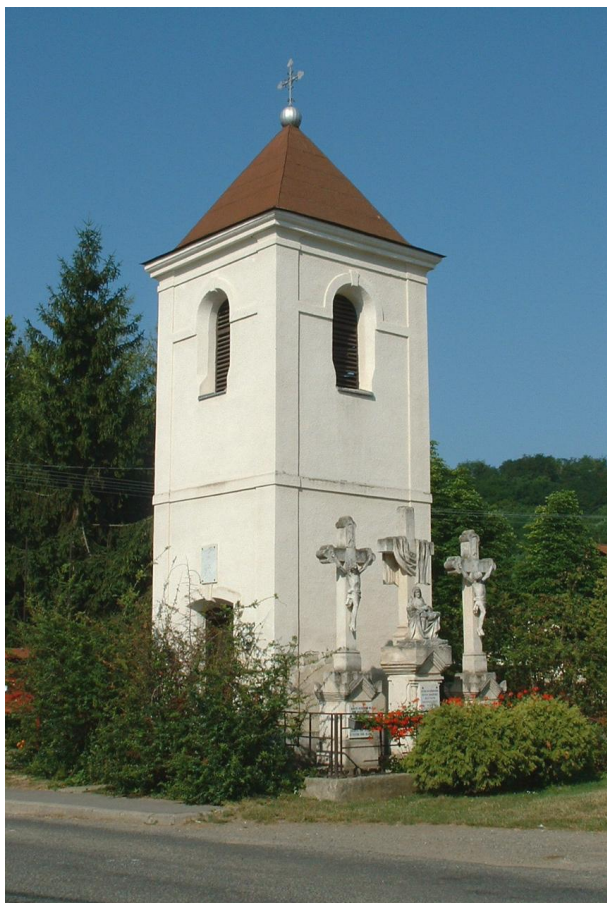
Cserénfa, Szent István tér, 155 hrsz. A falu központjában a Szent István téren álló harangláb és három kőkereszt együttesen településképi szempontból helyi védelmet érdemelnek

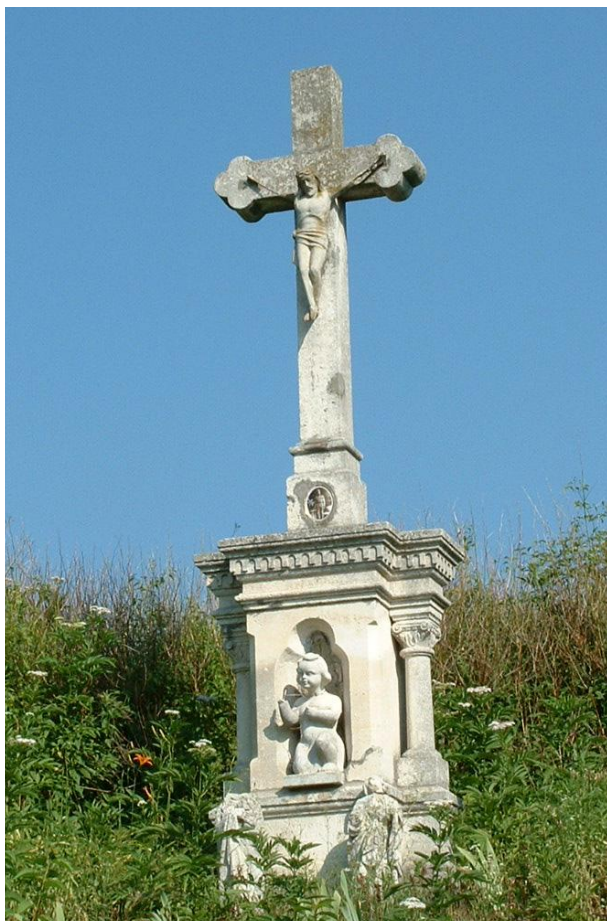
Cserénfa, külterület, 027 hrsz. Az országút mellett található feszület talapzatában a fülkébe helyezett álló Szűz Mária szoborral településképi szempontból jelentős helyi építészeti értéket képvisel.

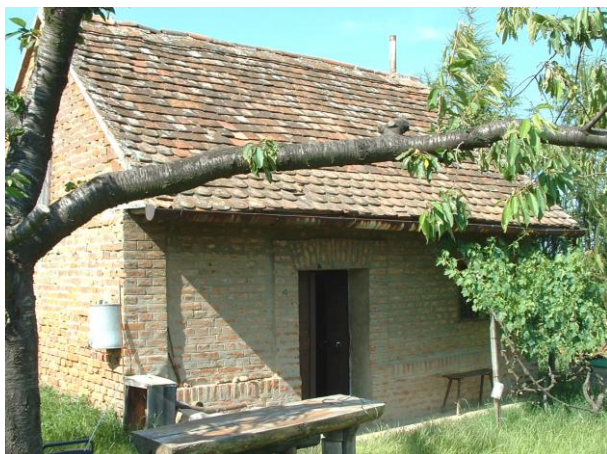
Cserénfa, szőlőhegy, 524 hrsz. A szőlőhegyi út mellett álló 1947-ben épített, nyeregtetős, oromfalas pince-épület téglafalazattal és natúr tégladíszítő elemekkel kialakított homlokzatával eredeti tömegében és formájában maradt fenn.

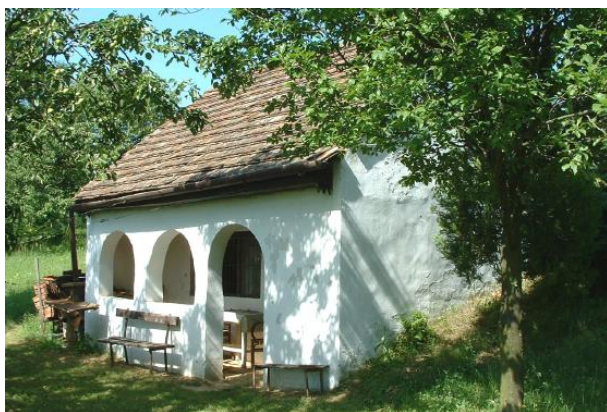
Cserénfa, szőlőhegy, 539 hrsz. A nyeregtetős, oromfalas vályog pinceépület, boltíves, oszloppilléres, mellvédes „áltornácával”, településképi szempontból védelmet érdemel. A fehér meszelt falu présház hangulatos színfoltja a szőlőhegynek.

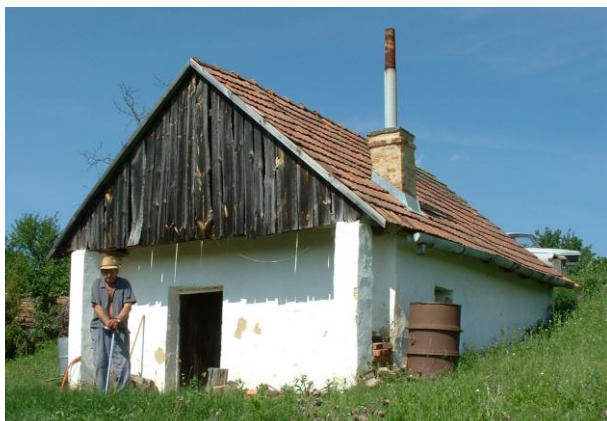
Cserénfa, szőlőhegy, 546 hrsz. A nyeregtetős, oromfalas részben földbe süllyesztett borospince kinyúló faoromzatát tartó oszloppillérekkel kialakított eredeti formáját őrzi.

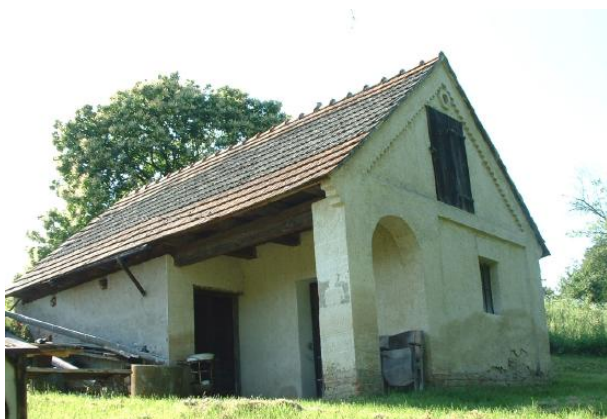
Cserénfa, szőlőhegy, 552/2 hrsz. A nyeregtetős, oromfalas pinceépület, tégladíszítő elemekkel tagolt orommezőjével, boltíves tornácrésszel, eredeti nyílászárókat őrző nyílásrendjével.

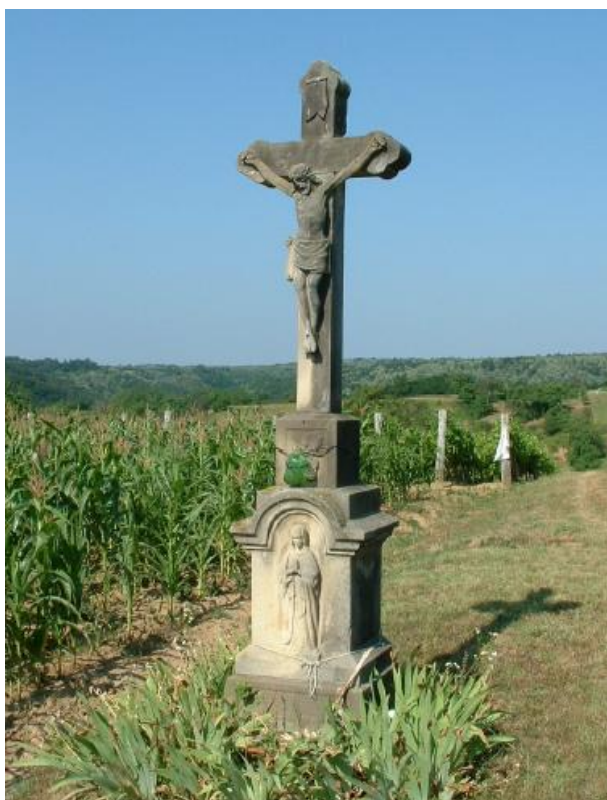
Cserénfa, szőlőhegy, 573 hrsz. Az út mellett álló kőkereszt korpusszal, talapzatán fülkében álló Szűz Mária szoborral.

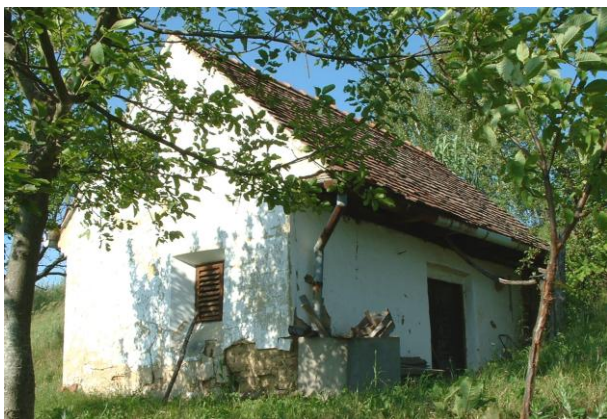
Cserénfa, szőlőhegy, 576/2 hrsz. A fehérre meszelt falú, nyeregtetős oromfalas kis tömegű présház, zsalugáteres ablaknyílásával, eredeti nyílásrendet őrző formájával.

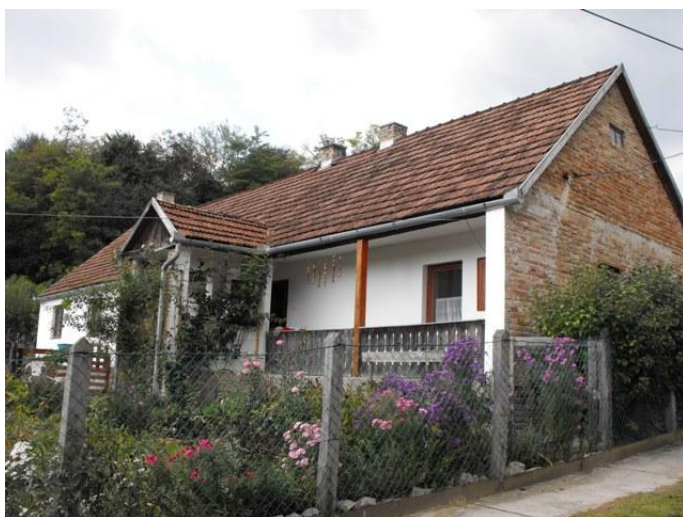
Tornácos, udvar irányába bővített lakóház az Ad y Endre utcából.

Jól megfér egymás mellett a régi tornácos parasztház az utcára merőleges gerincű tetővel, a hagyományos, szintén egytraktusos, tornác nélküli nyeregtetős parasztházzal (ezeknél jellemzően a lakóépület mögött keresztbefordított téglarchitektúrás gazdasági épület is megfigyelhető). Az ezt követő időkben jelent meg a polgárosodásra – és a kisvárosi utcaképre – jellemző utcával párhuzamos gerincű, általában a közterületre három ablakkal néző lakóház.

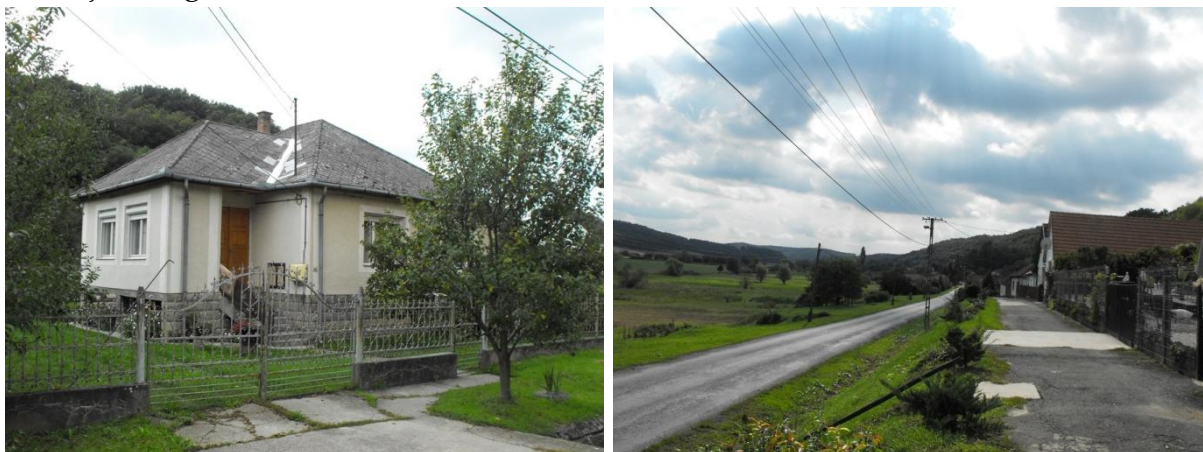
A Kossuth Lajos utcában egymással szemben lévő lakóépületek.

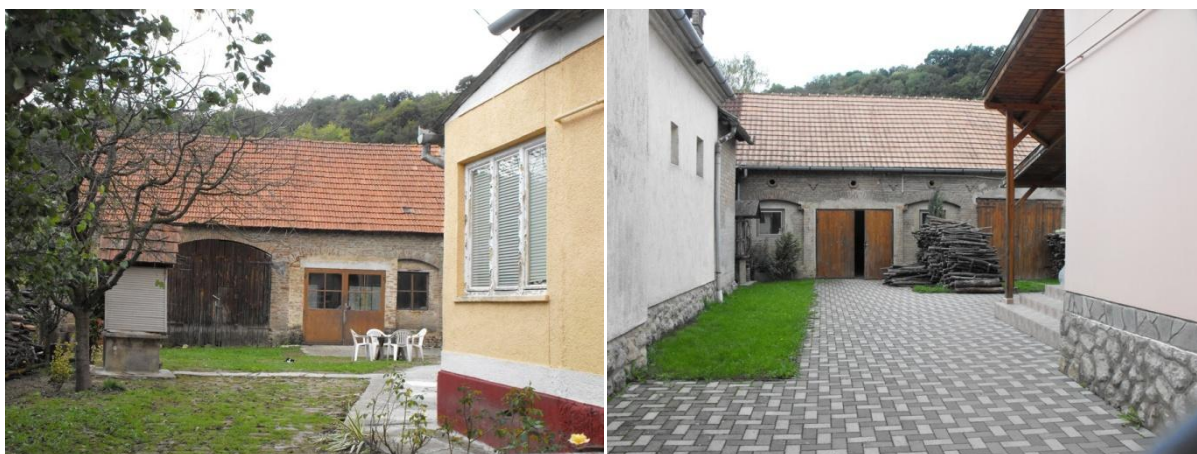
Lakóházak mögött, teljes telekszélességben álló melléképületek.

A melléképületek építésénél - szintén a telek, és a domborzati adottságok figyelembevétele mellett - javasolt azt a lakóépület vonalában építeni, a lakóépülettel egy tömegben, lehetőség szerint azonos tetőgerinc és párkánymagassággal, és a főépülettel megegyező tetőhajlásszöggel.

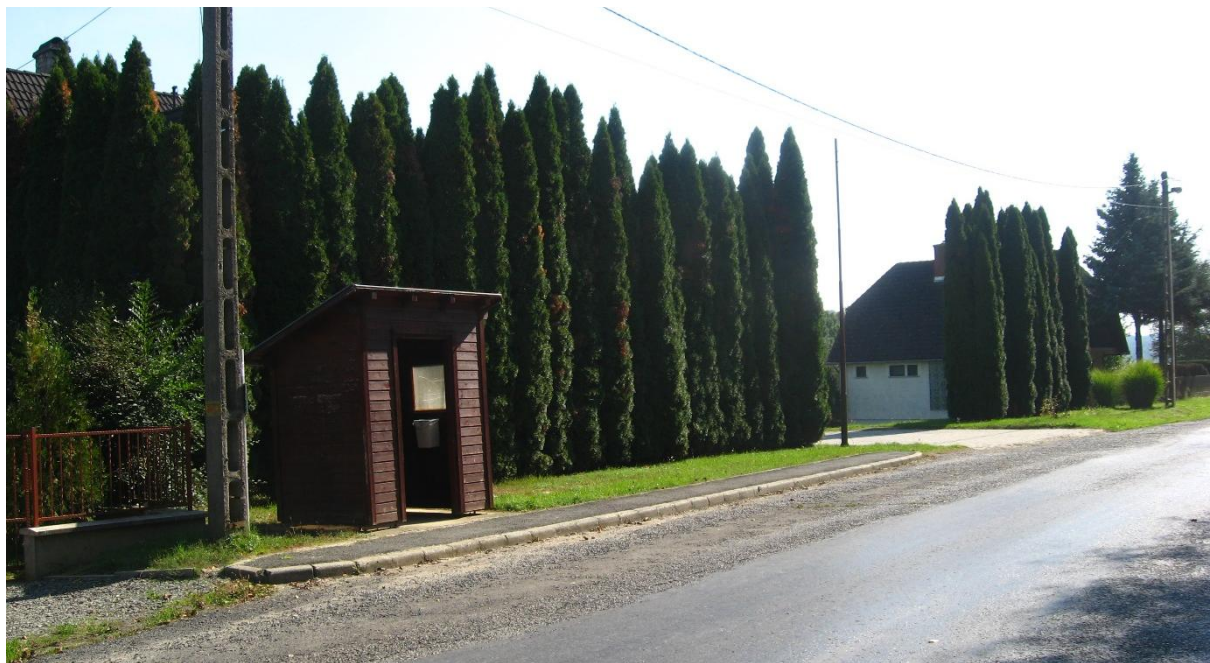
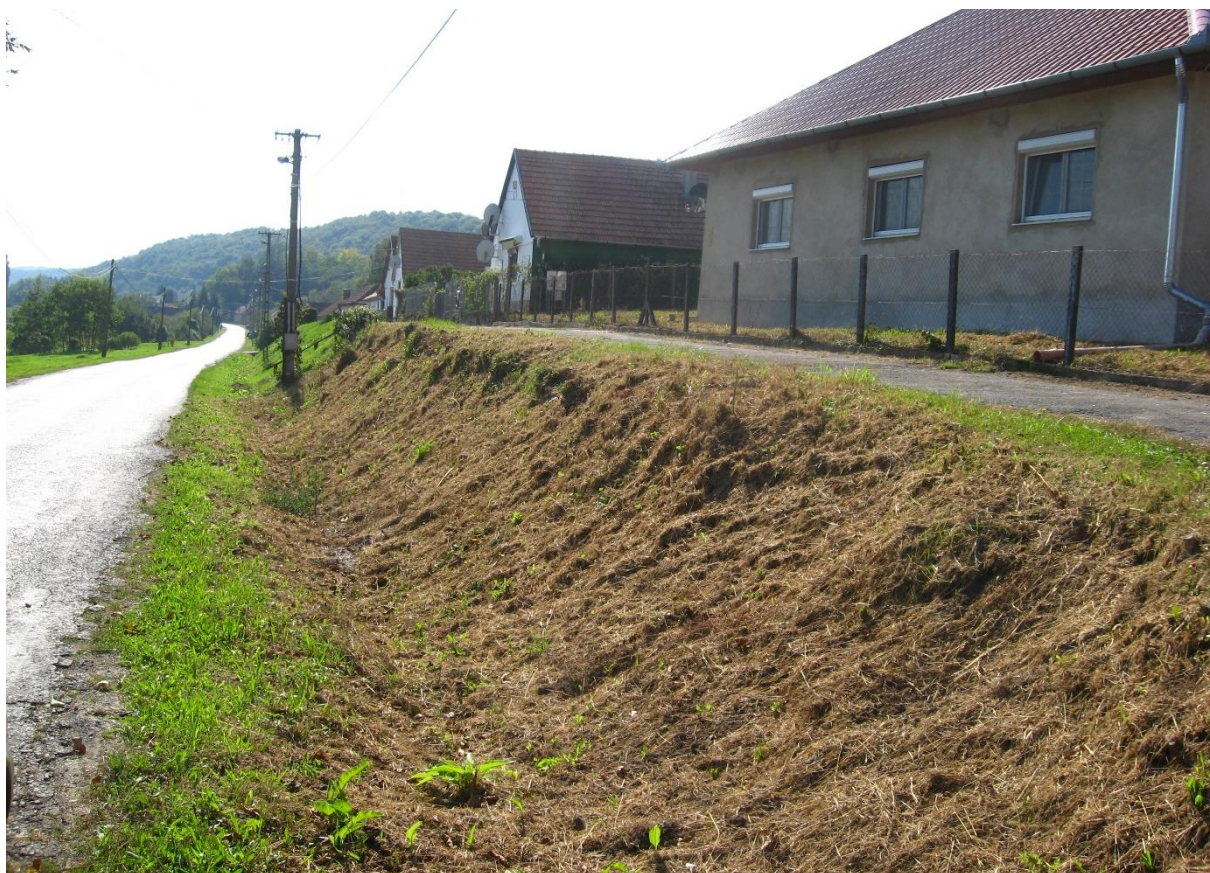
Észak felől a faluba érve balról rendkívül markáns malonyai tuja-sor fogadja a látogatót, a haza érkezőt.

Jobb oldalon a vízelvezető árok részűje növények nélkül ellenkező értelemben rendkívül markáns. Mindkét megoldás javítandó ebben a tájképi környezetben.

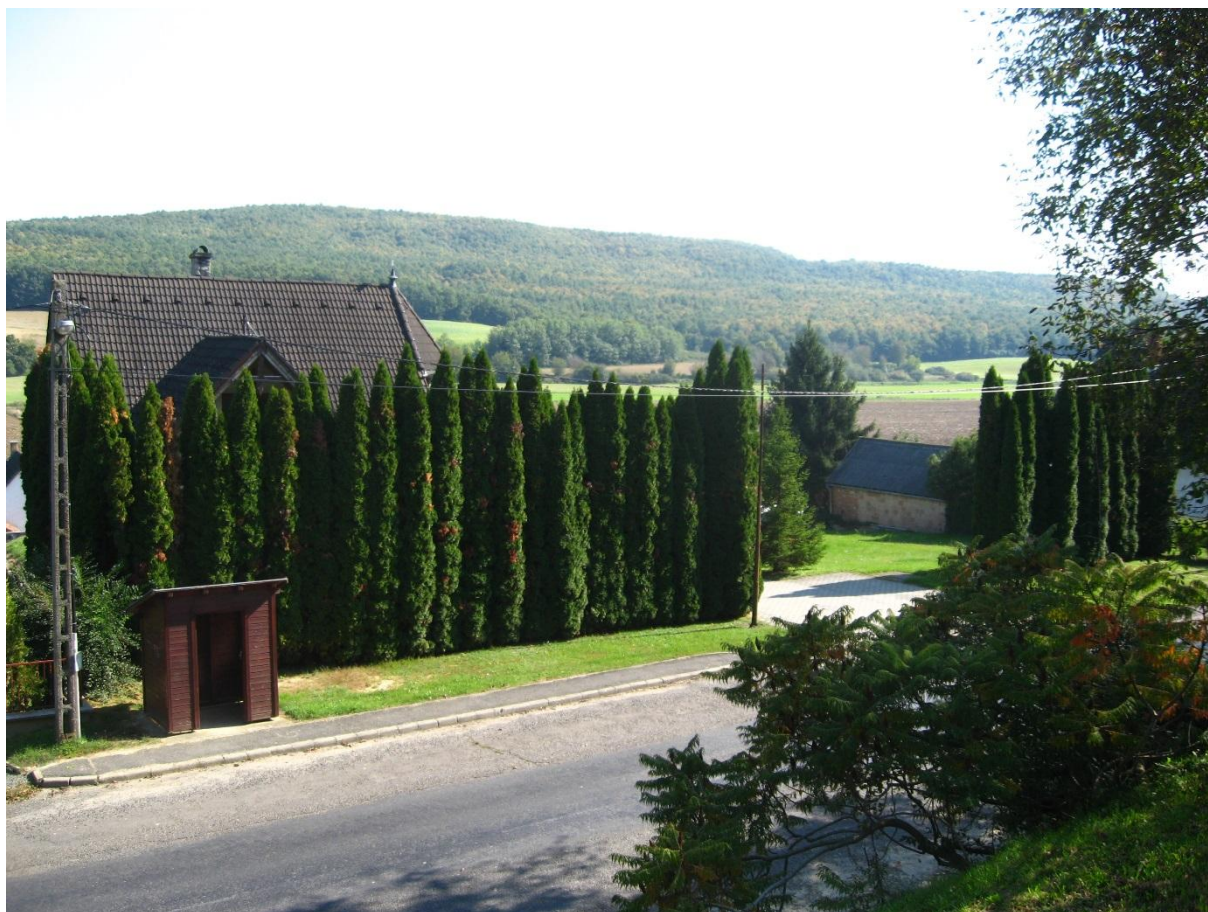
Az igényes épület teljes takarásban van, a háttérben lévő erdők hangulatától, formai elemeitől a zárt tujasor erőteljesen különbözik.

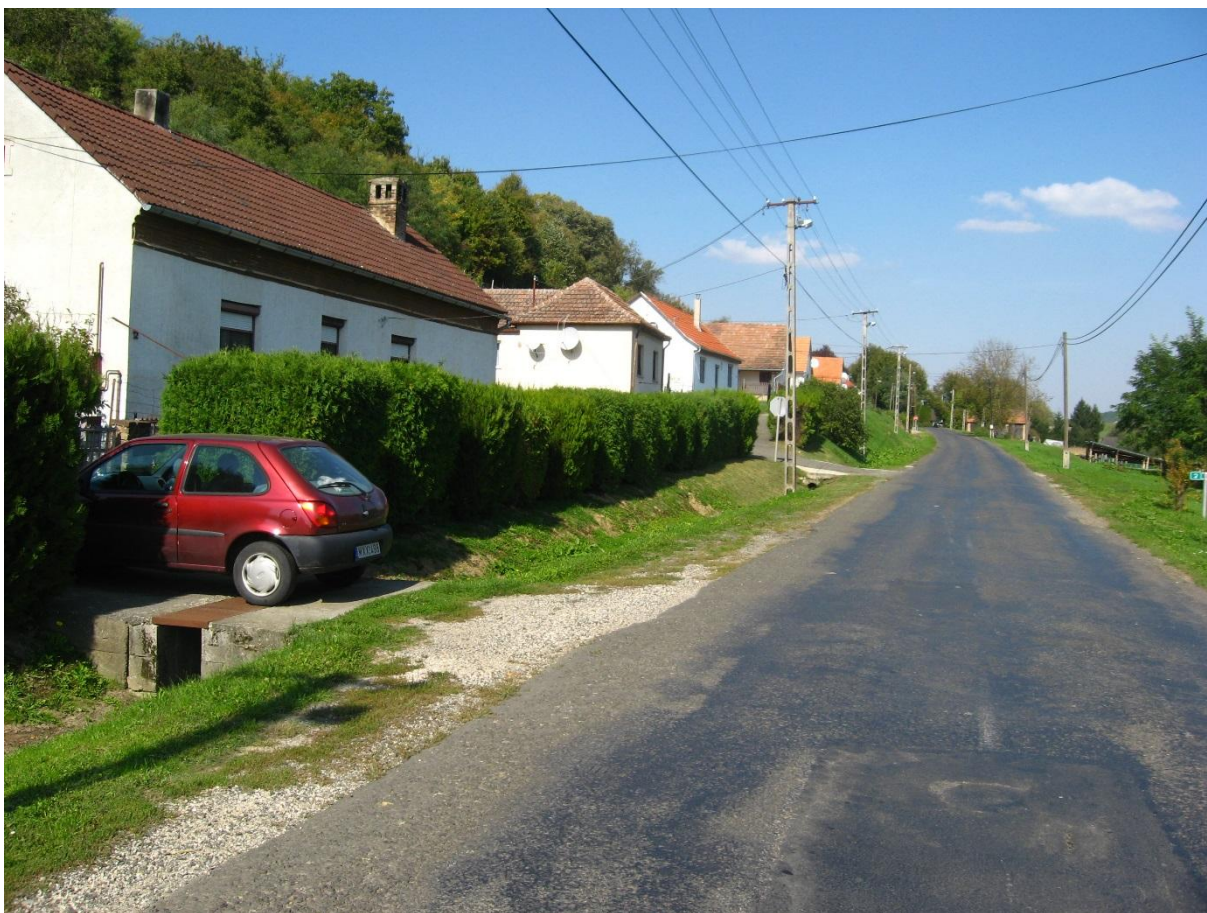
Az utcakép meghatározó elemei az épületek. Az útmenti zöldsávok, az előkertek ezen a településképen javíthatnak, vagy ronthatnak. Sajnos a kétoldali légkábelek látványa zavaró elem.

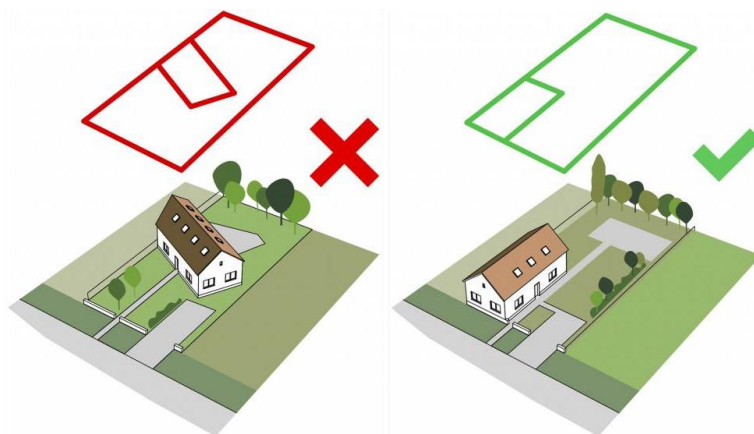
A Fő utcán az épületek jellemzően az utcával párhuzamos tetővel épületek, míg a Cserénfa többi részén a meghatározó az utcára merőleges elhelyezés is. A nem az utcára merőlegesen, vagy azzal párhuzamosan telepített, esetleg túlságosan hátrahúzott épületek telepítése nem javasolt. Célszerű a telek hátsó határán egyvonalban elhelyezett növényzettel védettebbé tenni a kertet.

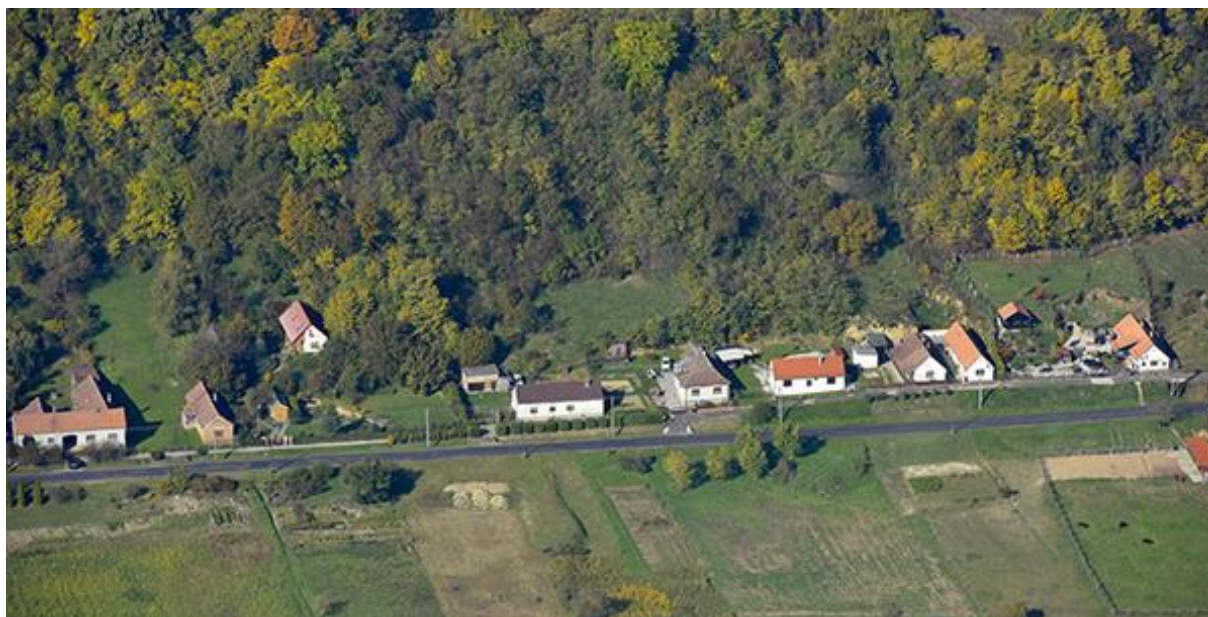
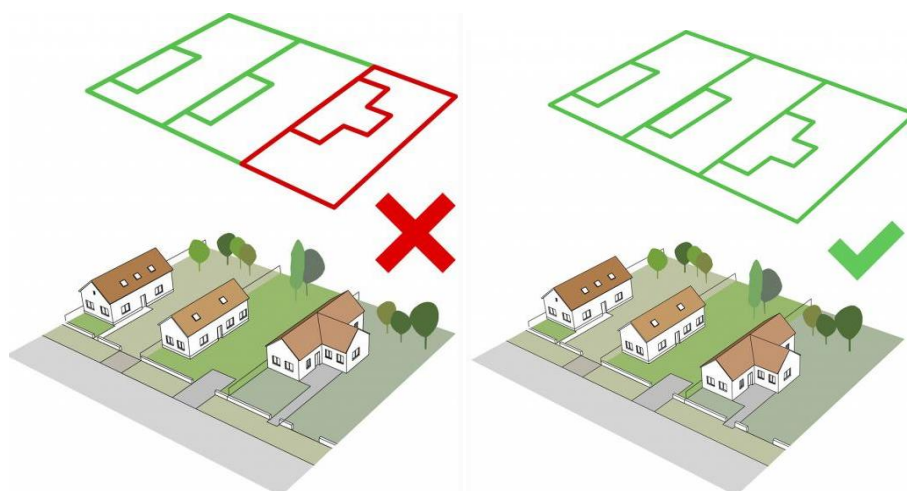
Cserénfán az épületek csak minimális előkerttel rendelkeznek, így az indokolatlanul hátrahúzott épületek megbontják az utca ritmusát. Törekedjünk arra, hogy az épületet minél inkább az utcai telekhatárhoz közel helyezzük el.

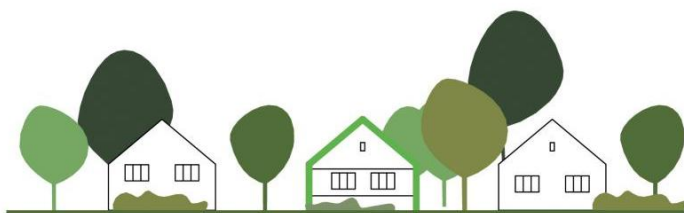
Településünkön javasolt a kialakult épületmagassághoz alkalmazkodni, ettől való eltérés megbontja településünk arculati egységét, amit szeretnénk elkerülni.

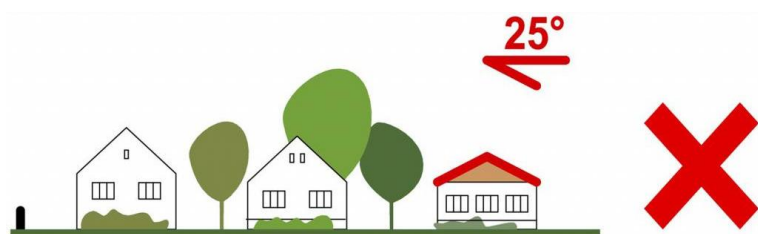
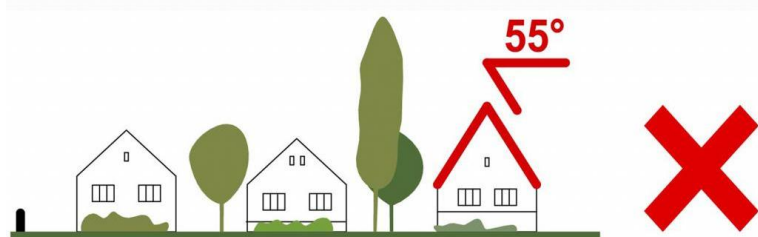
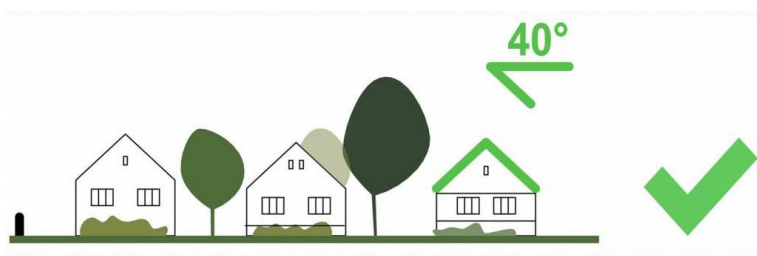
A meglévő épületek közé épülő új házaknál törekedni kell arra, hogy azok tetőhajlásszöge illeszkedjen a környezetébe. A legyen túl alacsony, sem túl magas tetőhajlásszöggel rendelkező épületek kellemetlen tömegarány kelthetnek és rontják az utcaképet.

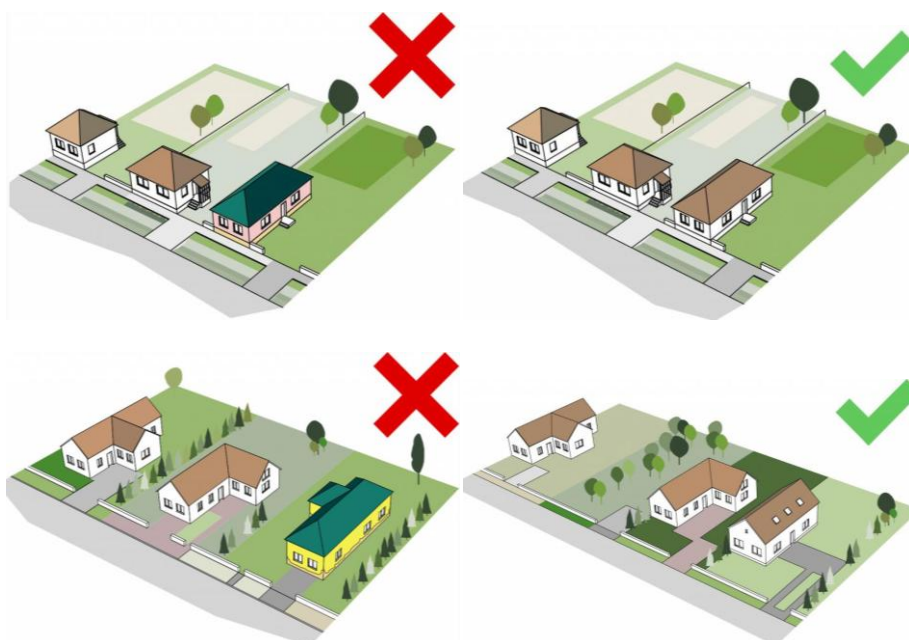
Cserénfán mind a tető, mind a homlokzati színválasztásra jellemző a visszafogott, nem rikító, élénk színek választása. Új épület építésénél és a meglévő épület falújításánál is törekedjünk a visszafogott, a szomszédos épületek színválasztásához hasonlóan alkalmazni. Javasolt a fehér, vagy valamilyen meleg pasztel szín választása.

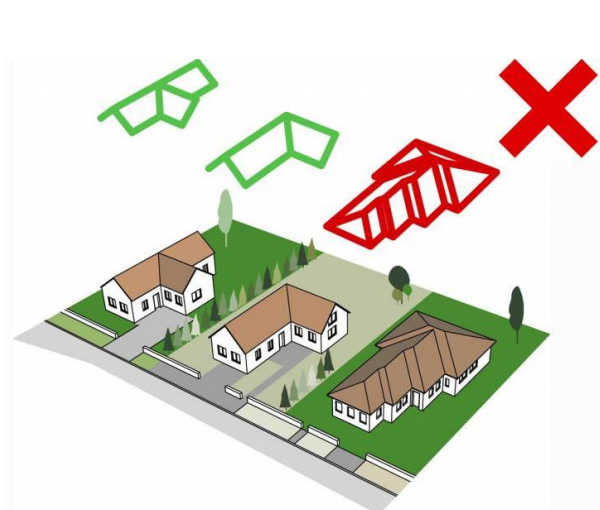
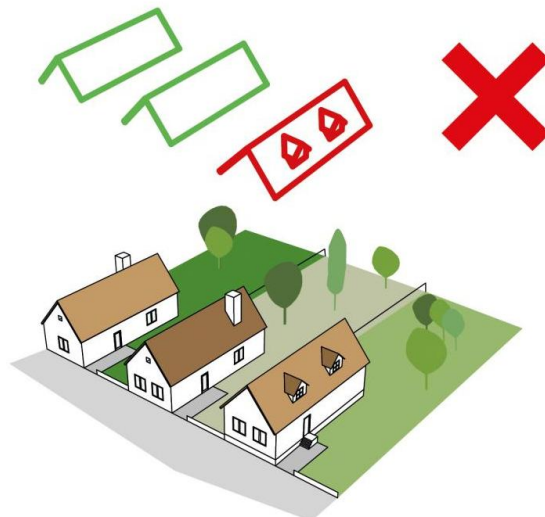
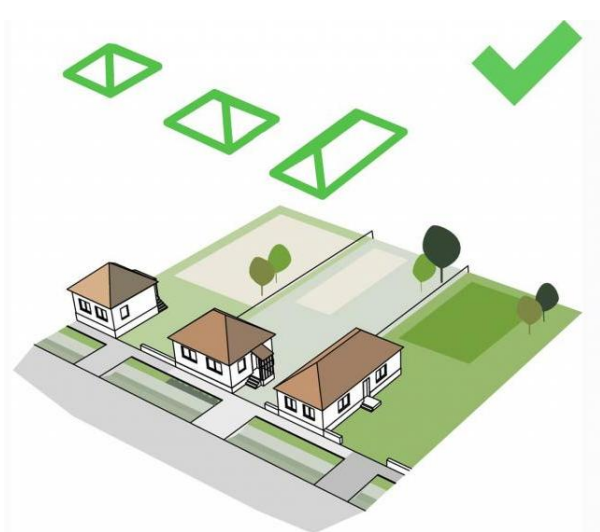
Nem ajánlott a tördelt és erősen tördelt tetőformák kialakítása. Figyeljünk arra, hogy a teljes épületegyüttesen – a melléképületeken is – ugyan azt a tetőhajlásszöget alkalmazzuk. Mindenhol kerüljük a félnyeregtetőt.

Kerülendő a kutyaólak kialakítása, helyette inkább a tető síkjába illeszkedő tetőablakot válasszuk.

Alkalmazzuk az egyszerű tetőformákat. Az épületeket jellemzően nyeregtetővel, vagy kontyolt nyeregtetővel javasolt kialakítani. Figyeljünk a szomszédos épületekhez javasolt illeszkedni.

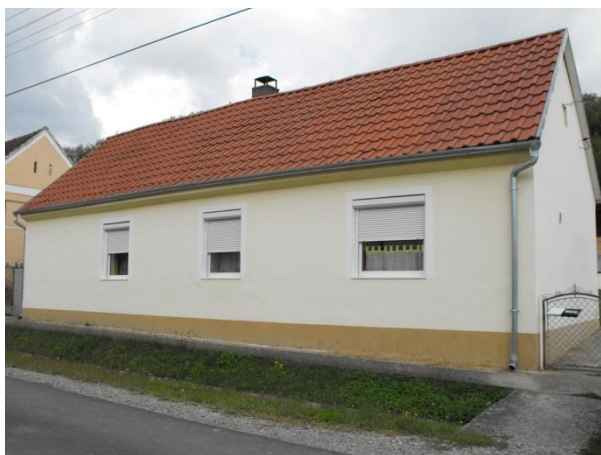
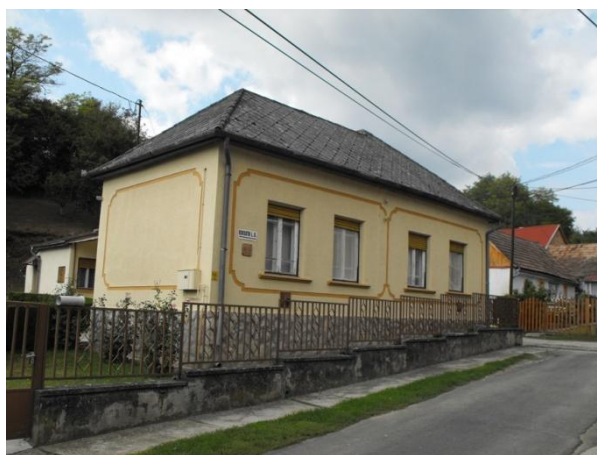
Az épületek homlokzata jellemzően a kőporos vakolat, a településen kevés nemesvakolatos, vagy vakolatlan házzal találkozunk. A lábazatuk műkő vagy kővel kirakott lábazat. A tetőfedő anyagok között a síkpala és a kerámia, esetleg betoncserep megfigyelhető.

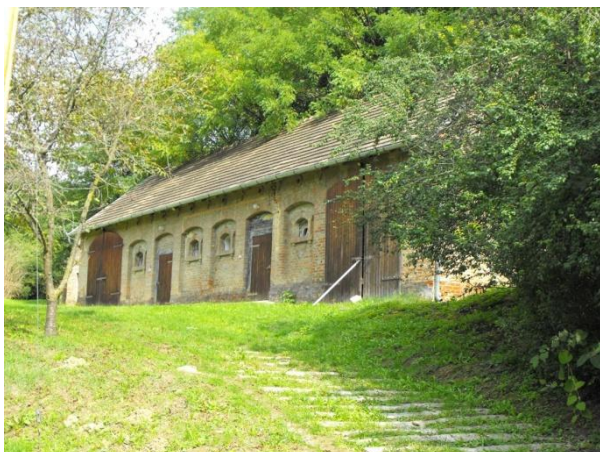
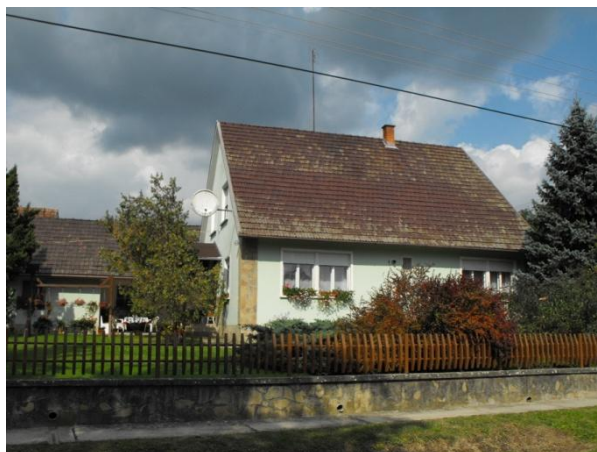
A korabeli melléképületek – jellemzően helyi értékvédelem alatt állnak – téglá architektúrával épültek.

Az épületek méretétől és építési idejétől függetlenül megfigyelhető a természetes, tájba illeszkedő anyagok használata.

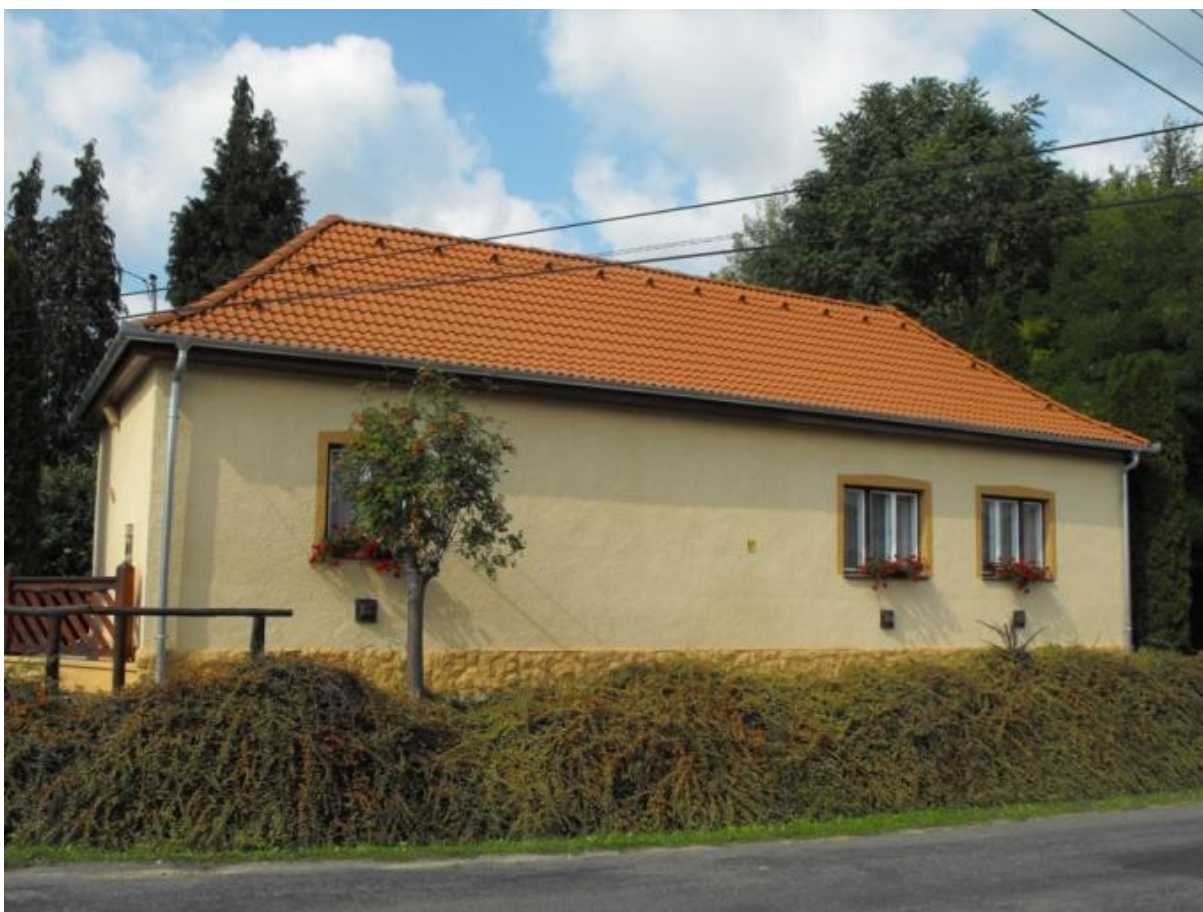
Kerüljük a fémlemez fedést, és a tükröződő, csillogó anyagok használatát. Amennyiben mégis fémtetőt választunk, akkor a hagyományos kerámiacserép megjelenését kölcsönző cserepeslemezt alkalmazzunk.

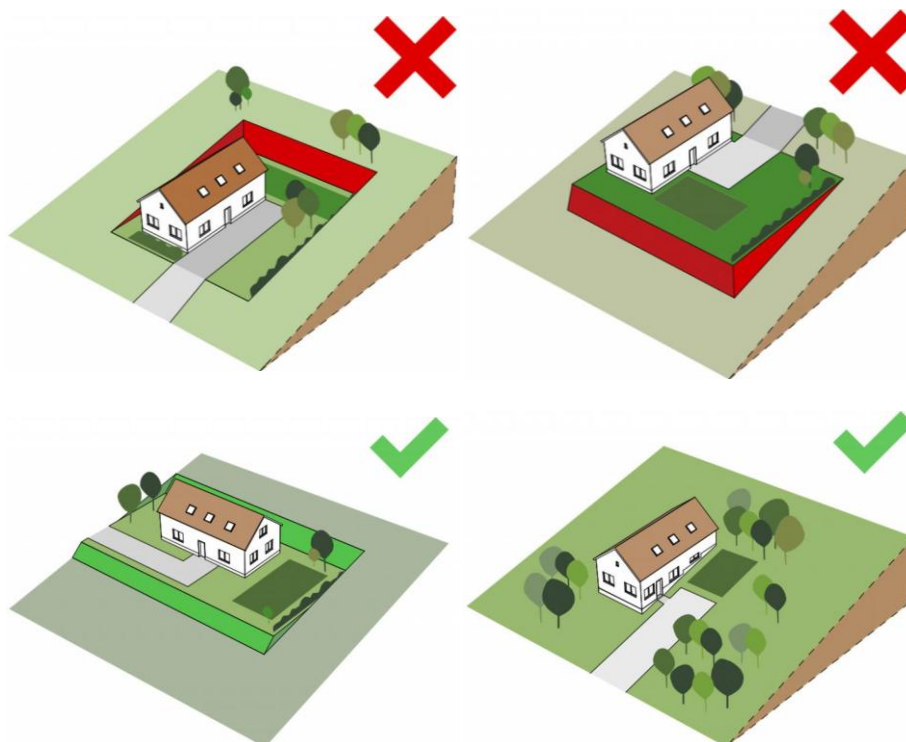
Kerüljük a szükségesnél nagyobb mértékű terepalakítást. A túl nagy terepbemetszés rontja a panorámát és növeli a rossz csapadékvíz-elvezetés kockázatát, a feltöltés rontja az utcaképet. Ezek a problémák megelőzhetők a megfelelő tájolás kiválasztásával, vagy az épület szinteltolósos kialakításával.

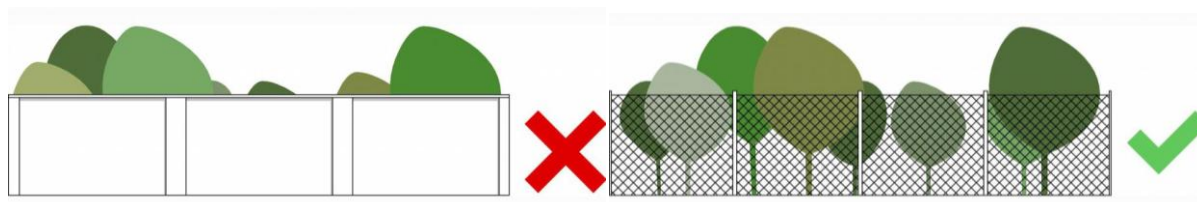
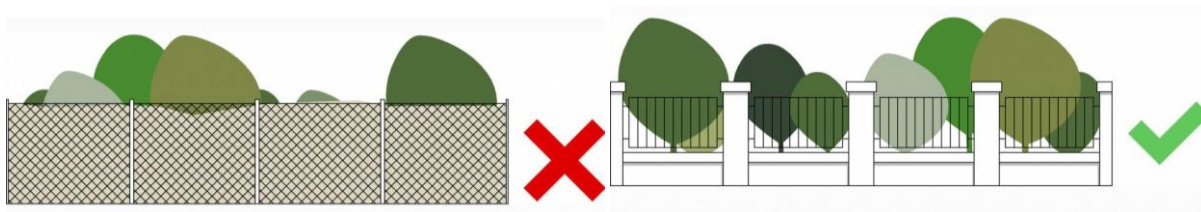
Cserénfán az áttört kerítések a jellemzőek, kerülendő a tömör, átlátás nem biztosító megoldások.

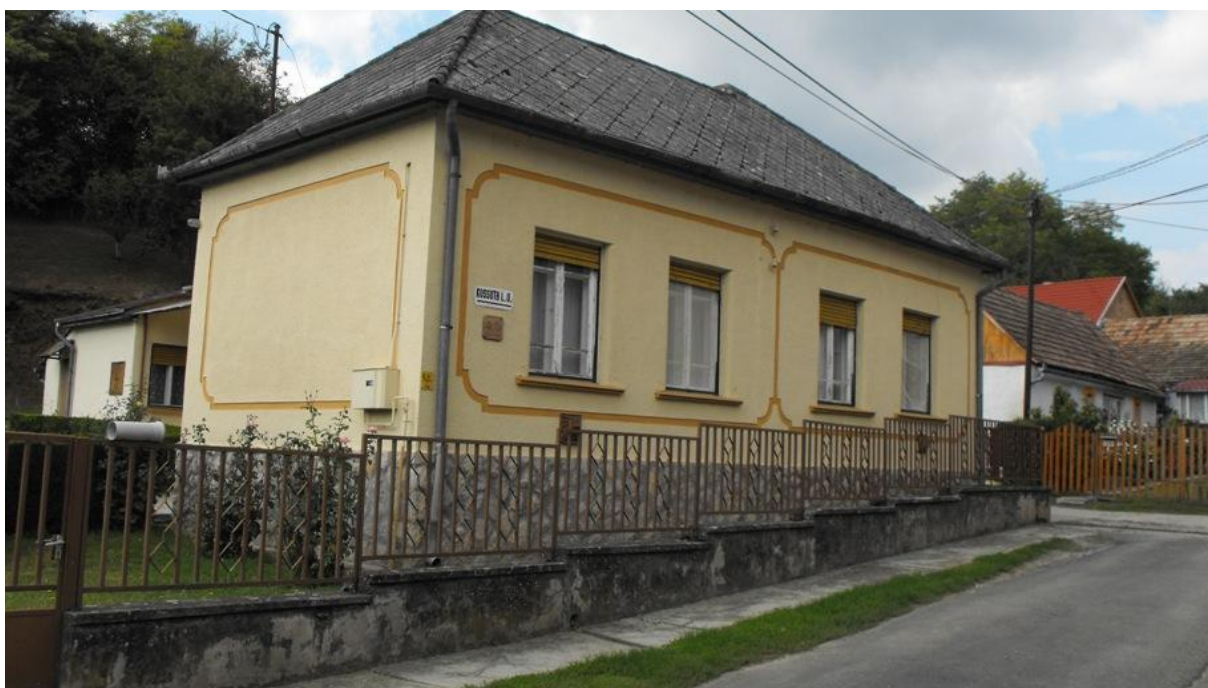
Drótfonatos kerítést alkalmazva ne használjunk nádfonatot, azt legfeljebb csak

természetes növénytakaróval egészítsük ki.

Arányos épület üde növényzettel.
