# Cserénfa

**TELEPÜLÉSKÉPI ARCULAI KÉZIKÖNYV 2017**

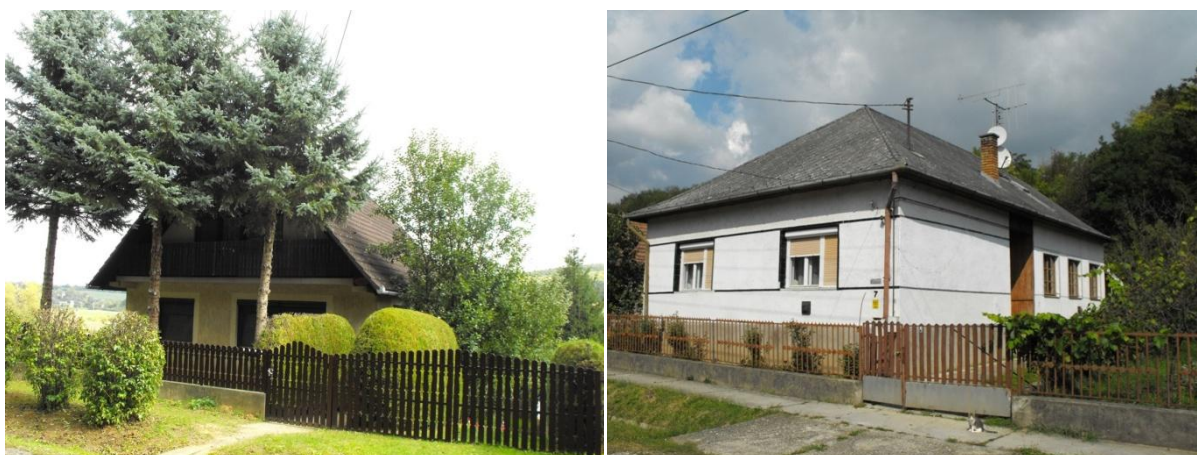
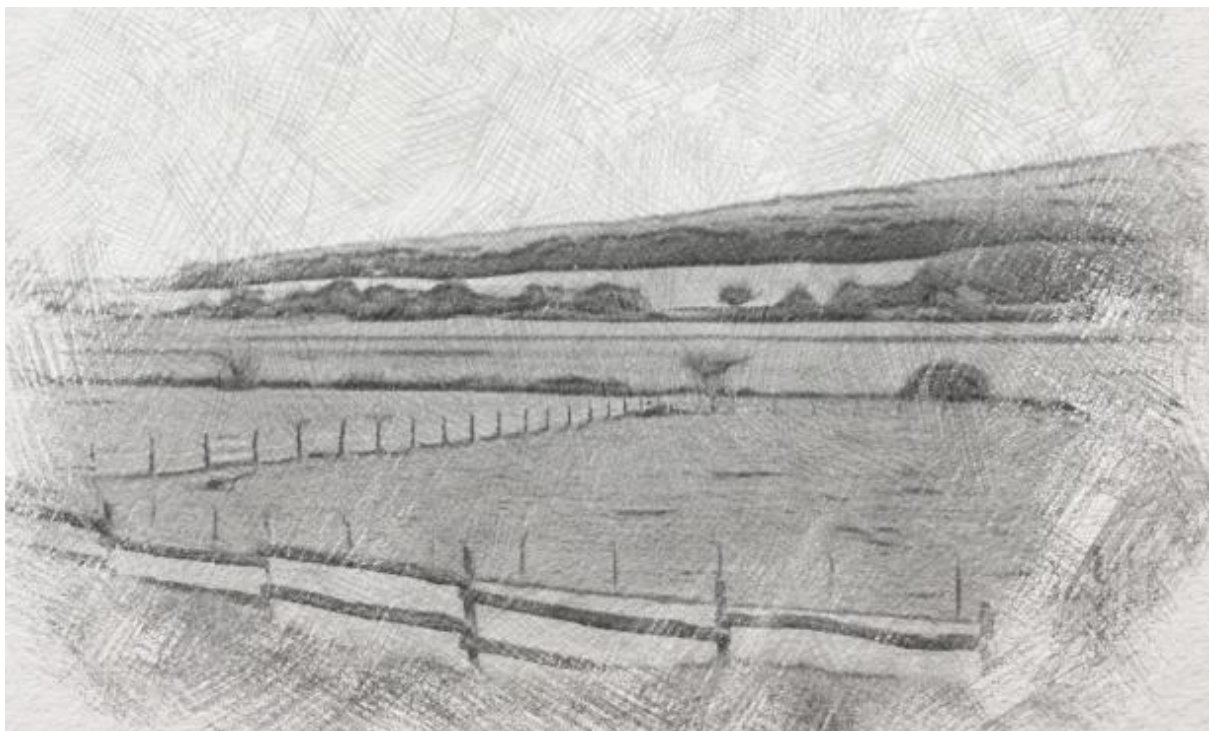
Sok helyen alkalmazzák a kerítés mögött természetes növénytakarót, amely hagyja érvényesülni a hagyományos kő, esetleg beton lábazaton lévő áttört fém vagy deszka kerítés „könnyedségét”. Szintén jól passzol a tájba a deszkakerítés.

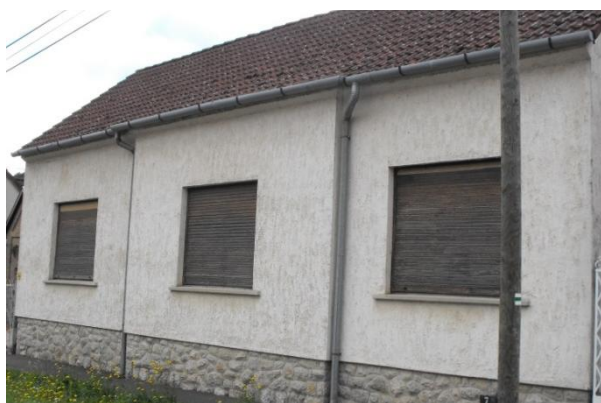
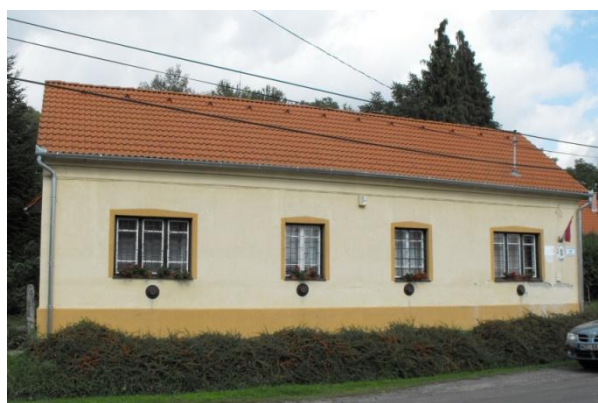
Az épületek homlokzatát nagyban befolyásolják a nyílászárók. Törekedjünk arra, hogy a nyílászáról kiosztása, mérete összhangban legyen az épület tömegével és karakterével, de ne legyen hivalkodó.

Anyagválasztásnál részesítsük előnyben a fa termékeket, illetve a fa hatású műanyagokat, lehetőség szerint sík üvegezzéssel és osztott mintázattal. A településekre nem jellemző a zsaluk, zsalúziák használata, ha mégis e mellett döntünk, az ne legyen túl hangsúlyos, harmonizáljon az épület homlokzatával.

Redőny alkalmazásánál lehetőség szerint a rejtett redőnyházas megoldást válasszuk.

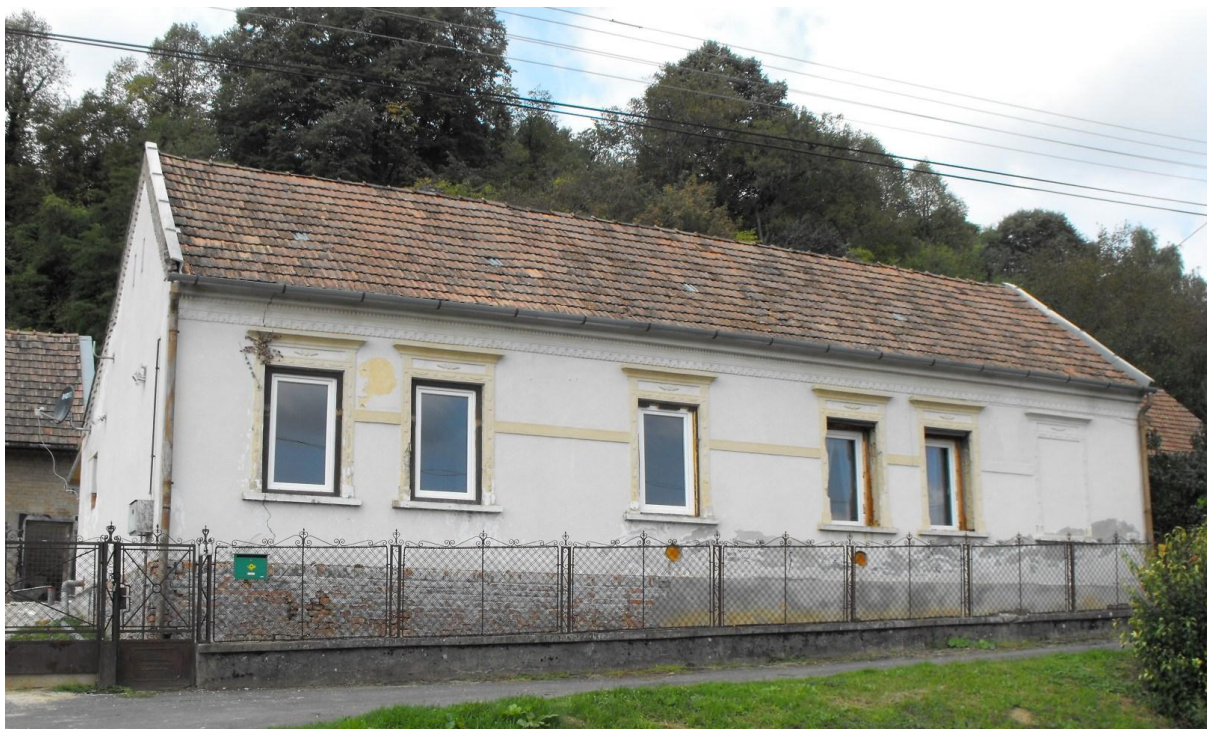
Szintén a Fő utcában található parasztház a még eredeti díszítésű homlokzatával és beton lábazatú, áttört mezős merítésével.

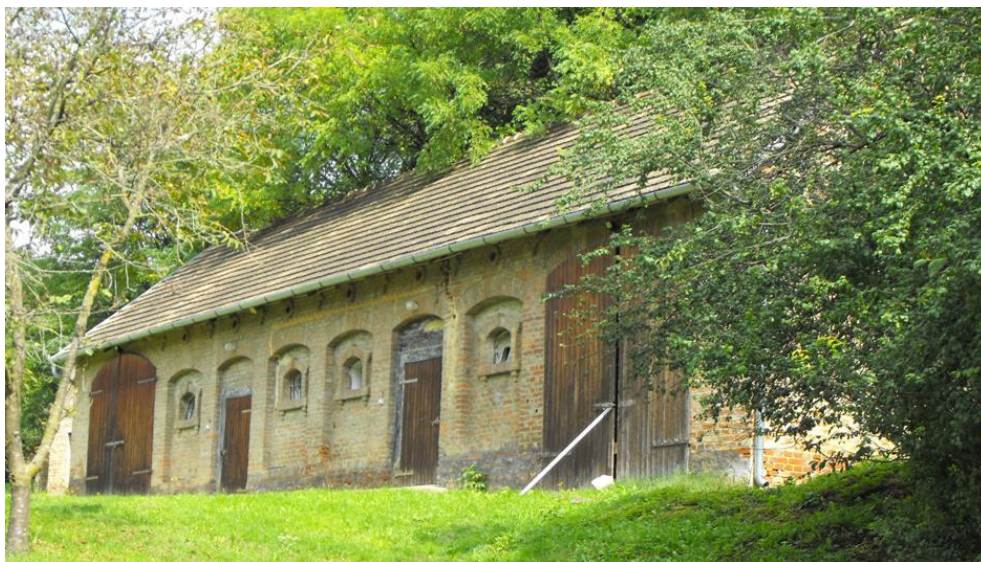
Téglaarchitektúrárs melléképület a Kossuth Lajos utcában.

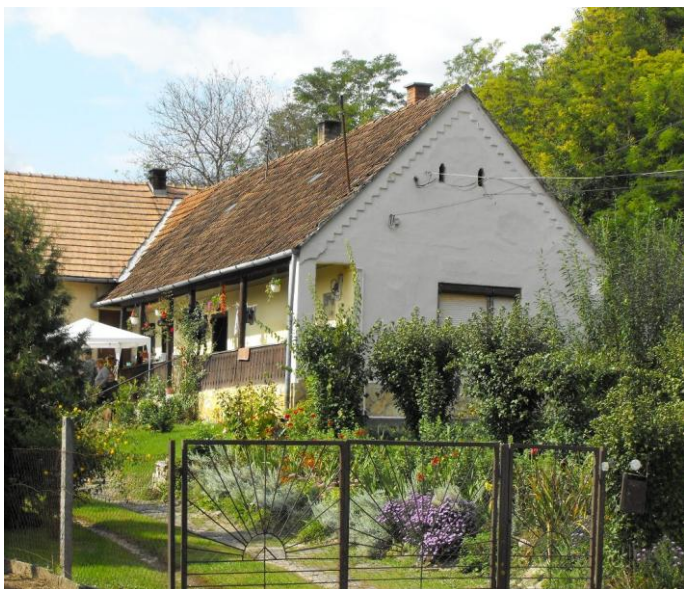
Eredeti formájában megmaradt melléképület a Kossuth utcában.

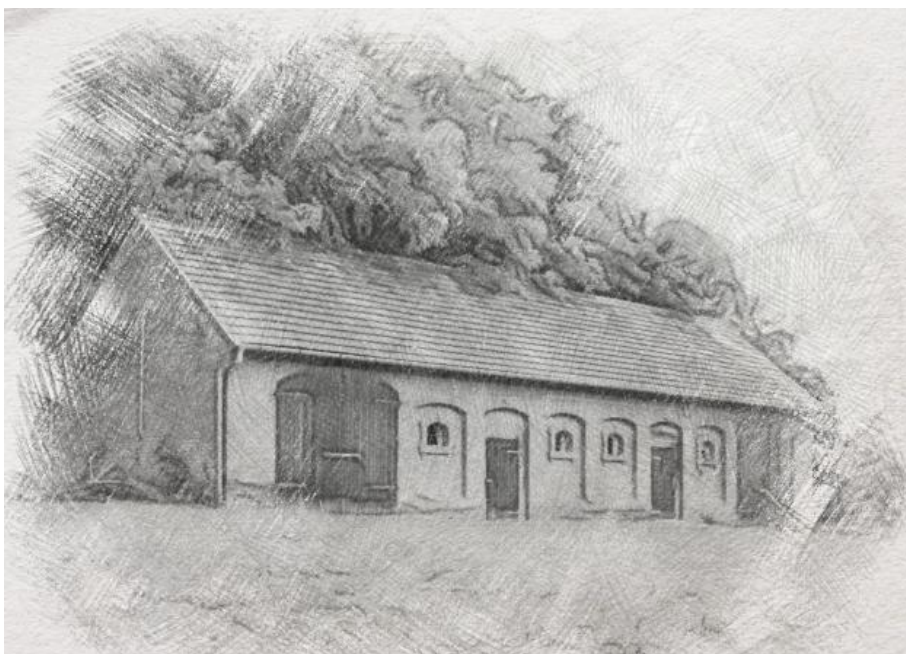
Melléképület  
arányok  
tömegarányának és  
homlokzat  
képzésének rajza.
